# La Chapelle du Saint-Esprit de RUE

## La statuaire

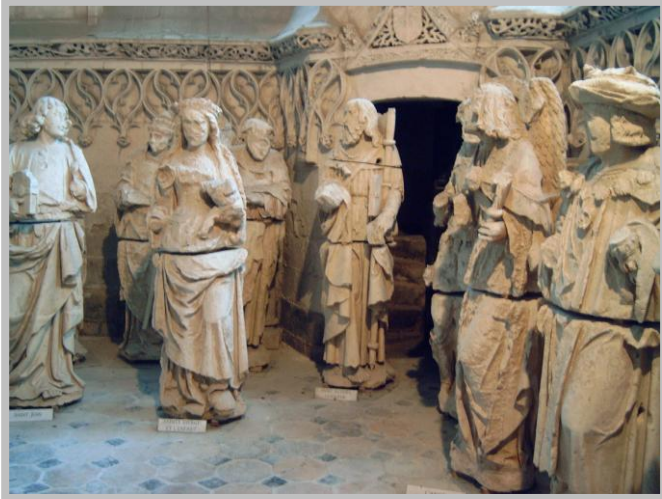
De nombreuses niches de la façade de la chapelle sont vides et laissent supposer la présence d'un nombre important de statues de toutes tailles. Leur destruction ou dégradation est attribuée, en partie, aux actes révolutionnaires. A cela s'ajoute, bien évidemment, les agressions du temps, de la pluie et des volatiles. Aujourd'hui, il subsiste deux ensembles statuaires qui se différencient par leur qualité de taille.

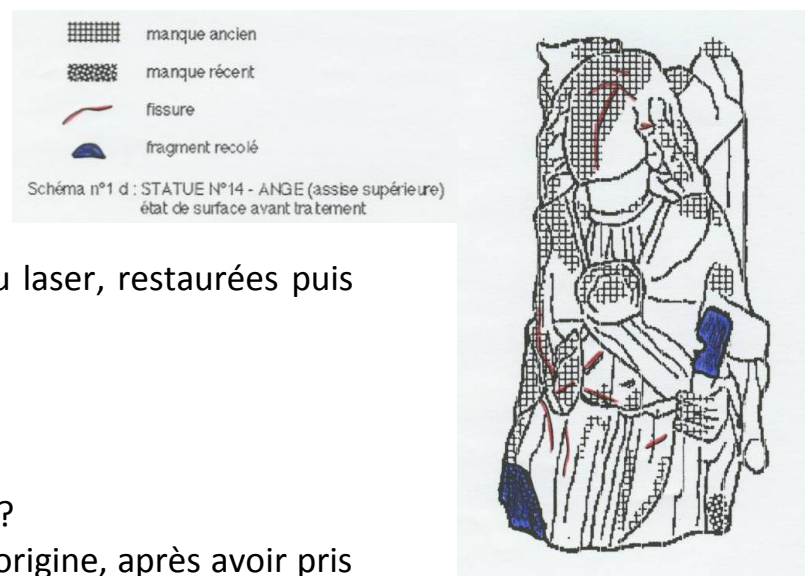
Ces statues ont été déposées dans la trésorerie basse dans les années 1980, puis restaurées entre 1998 et 2001. Les premières estimations faites lors des visites de chantier, définissent deux groupes de statues ; le premier datant de 1510 ; le second, de 1530.

Sur les vingt statues existantes, dix-sept d'entre elles ont été nettoyées au laser, restaurées puis consolidées par l'entreprise GROUX.

- Faut-il faire des copies pour l'extérieur afin de préserver les originaux ?
- Ou, au contraire, faut-il replacer ces statues dans leurs contreforts d'origine, après avoir pris soin de les préparer à endurer les agressions extérieures ?

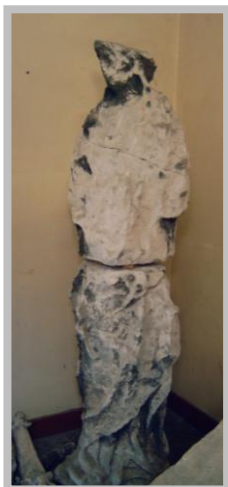
Les trois dernières statues sont davantage abîmées. Pour l'instant, elles sont conservées dans un local municipal, en attente d'une intervention. Deux d'entre elles, vraisemblablement la Sainte Vierge et Sainte Elisabeth, nécessitent une reconstitution de leur base.

Vu son état, la dernière n'est plus identifiable.

Lorsque la repose des statues sera envisagée, il faudra définir leurs emplacements. Quelques cartes postales anciennes existent et peuvent nous aider dans cette démarche mais sommes-nous certains que ces statues n'ont pas été déplacées lors des travaux de restauration menés par les Frères DUTHOIT, ou à une époque antérieure ?

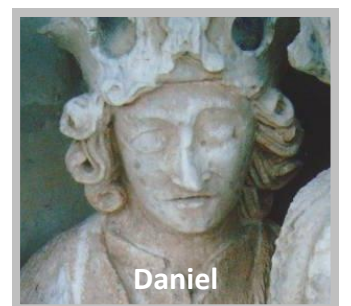
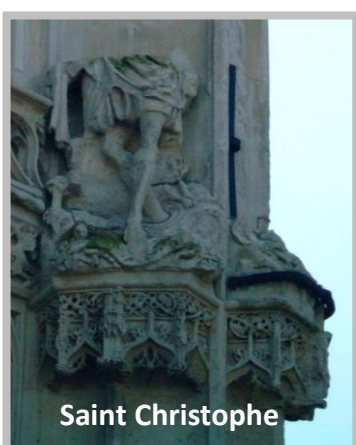
En avril 2004, à l'occasion des travaux engagés sur la façade Nord, les quatre statues des Prophètes bénéficient d'une restauration au laser réalisée par l'entreprise GROUX. Curieusement, leurs visages diffèrent des personnages des contreforts de la nef et présentent une facture différente. Les statues de Jérémie, Daniel, Ezéchiel et Isaïe bénéficient, comme l'ensemble de la façade, d'une protection anti-pigeon électro-répulsive.
