# La Chapelle du Saint-Esprit de RUE

## Les scènes bibliques : un patrimoine redécouvert

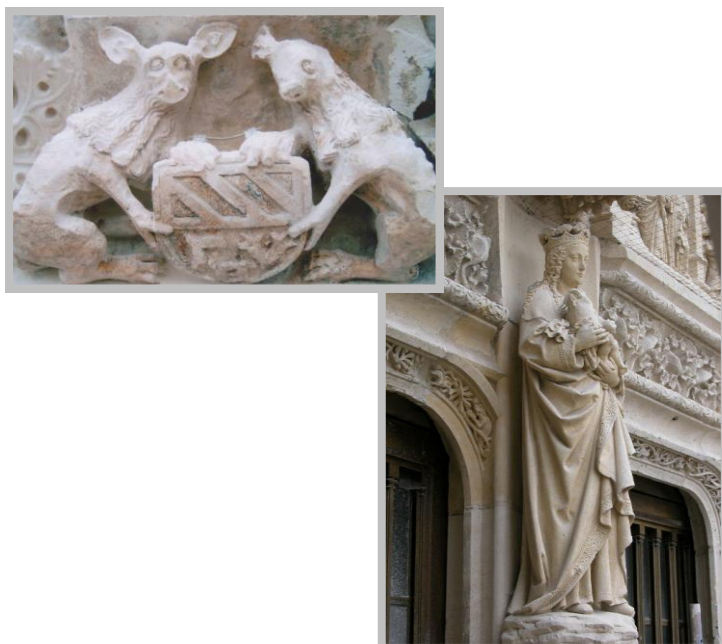
Aucune trace de polychromie n'a été découverte sauf sur le blason de la Ville de RUE entouré de deux animaux fantastiques.

Sur la partie basse du tympan (trumeau et linteaux), le nettoyage de la pierre a permis de constater la présence d'une coloration jaune ; néanmoins, celle-ci ne correspond pas à de la polychromie. Cette coloration est issue d'un badigeon posé sur une restauration du XIX<sup>ème</sup> siècle. Elle semble prouver qu'une patine avait été faite en harmonie avec les fonds existants.
